Uppföljning av artificiella rev söder om Almön, Tjörns kommun.

Erika Norlinder och Sandra Andersson, Marine Monitoring AB

November 2019

Stenungssunds kommun

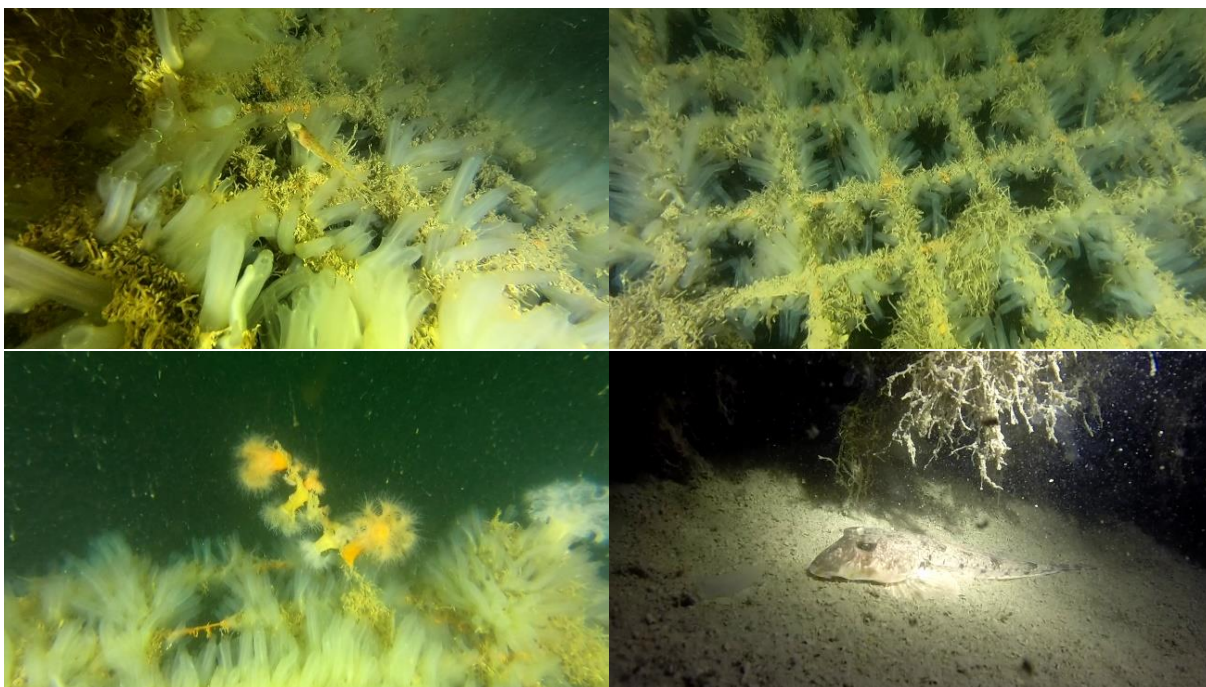
Vid inventeringstillfället var det mörkt vid armeringsjärns mattorna som var täckta med tarmsjöpung (*Ciona intestinalis*) och hydroider (dominerat av *Tubularia* sp.). Enstaka individer av läderkorallen dödmanshand (*Alcyonium digitatum*) samt havsnejlikor (*Metridium senile*), påfågelrörsmask (*Sabella pavonina*) och oidentifierade svampdjur (Porifera spp.) noterades. På reven förekom även strandkrabba (*Cancer maenas*), maskeringskrabba (*Hyas* sp.) och simkrabba (*Liocarcinus* sp.). De fiskararter som påträffades var främst stensnultror (*Ctenolabrus rupestris*), men även juvenil torsk (*Gadus morhua*) och simpör (*Myoxocephalus scorpius*, *Turulus bubalis*). Under ett av armeringsjärnen dokumenterades även två randiga sjöcockar (*Callionymus lyra*) (figur 1). Under armeringsjärns mattorna noterades svavelvätebakterier vilket troligtvis är ett resultat av nedbrytning från nedfallande material.

Figur 1. Artificiella rev i form av armeringsjärnsmattor. Reven var täckta av tarmsjöpfung (*Ciona intestinalis*) och hydroider (*Tubularia* sp.). Till vänster syns även en juvenil torsk (övre bilden) och havsnejlikor (*Metridium senile*) (nedre bilden). På den nedre bilden till höger syns en randig sjökock (*Callionymus lyra*) som ligger på mjukbotten intill armeringsjärnet. Foto © Marine Monitoring AB

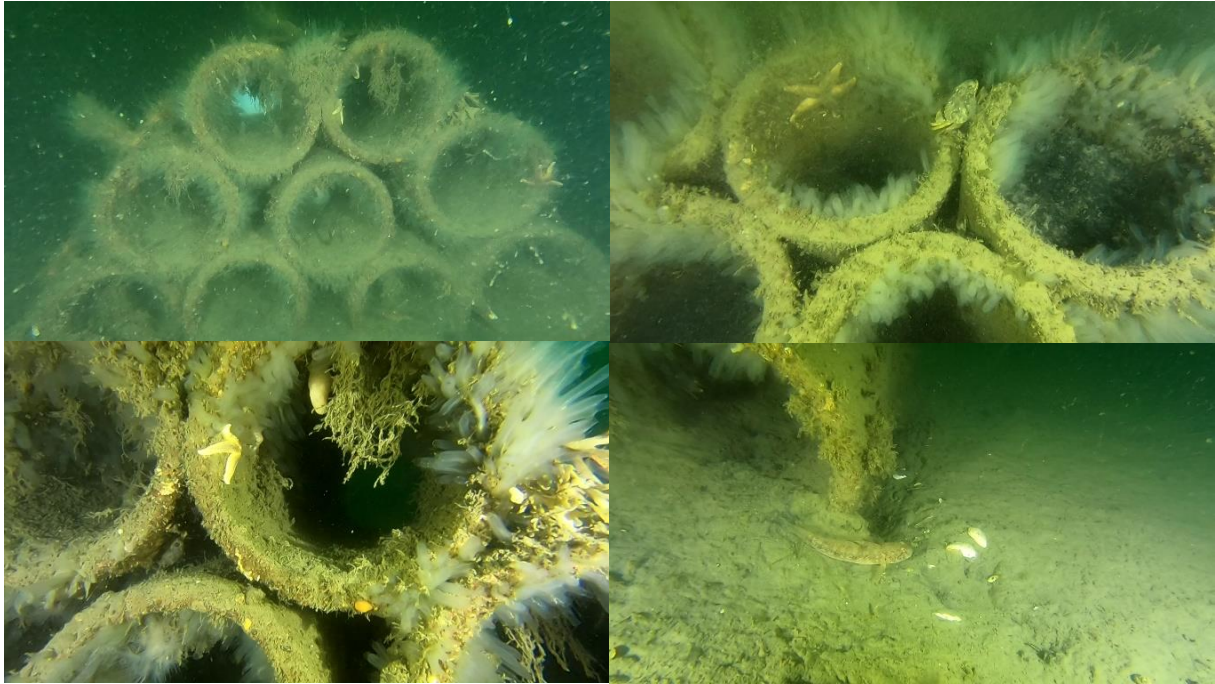
Även vid betongrören var sikten begränsad och det var tämligen mörkt. Betongrören som lokaliserades låg antingen i pyramidform, på det sätt de placerades ut 2013, alternativt utspridda en och en. Några hade även hamnat på högkant varpå sediment hade ansamlats i rören. I rören noterades även svavelvätebakterier.

På betongrören var tarmsjöpfung (*C. intestinalis*) och hydroiden *Tubularia* sp. vanligt förekommande. Även dödmanshand (*A. digitatum*) och havsnejlikor (*M. senile*) samt mossdjuret *Flustra foliacea* och två olika typer av svampdjur (*Porifera* spp.) observerades. På rören hade även havstulpaner och kalkmaskar etablerats men det var svårt att avgöra om de var levande. Mobila arter som förekom frekvent var vanlig sjöstjärna (*Asterias rubens*), krabbtaska (*Cancer pagurus*) och strandkrabba (*C. maenas*). Även enstaka individer av taggsjöstjärna (*Marthasterias glacialis*) och simkrabba (*Liocarcinus* sp.) noterades. De vanligaste fiskarter kring betongrören var stensnultra (*C. rupestris*) och svart smörbult (*Gobius niger*). Juvenil torsk (*G. morhua*) var förhållandevis vanlig och dykarna noterade även en fullvuxen torsk som gömde sig inne i ett av rören, individen fångades emellertid inte på film.

Figur 2. Artificiella rev i form av sammanbundna betongrör "pyramid" på ca 15 m djup. På rören syns tarmsjöpungar (*Ciona intestinalis*), sjöstjärnor (*Asterias rubens*), strandkrabbor (*Carcinus maenas*), havsnejlikor (*Metridium senile*) hydroider (Hydroida), bladmossdjur (*Flustra foliacea*) och svart smörbult (*Gobius niger*). På övre bilden till höger syns en pyramid som hamnat på högkant, inne i rören noterades svavelbakterier, ett resultat av nedbrytning av nedfallande material. Foto © Marine Monitoring AB

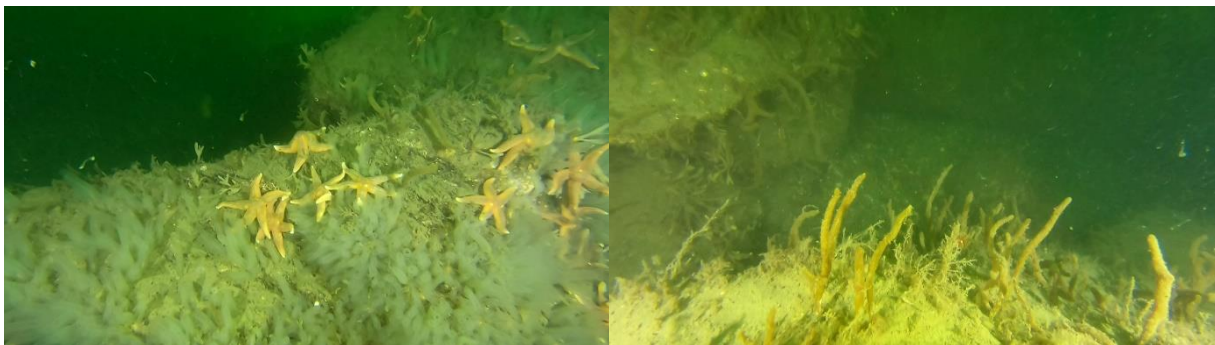
På sprängstenen noterades höga tätheter av vanlig sjöstjärna, tarmsjöpung, bladmossdjur (*Flustra foliacea*) och lädermossdjur (*Alcyonidium diaphanum*). Även dödmanshand, svampdjur och hydroider förekom. Havstulpaner och trekantmaskar noterades men det var svårt att avgöra om de var levande. Strandkrabba och krabbtaska observerades frekvent och även stensnultra och svart smörbult var vanligt förekommande. När sprängstenen passerades på väg ner till armeringsjärnen observerades även en storvuxen torsk som simmade in och gömde sig i ett hålrum som bildats av sprängstenen. Sprängstenen övergick i naturligt förekommande block och sten på ca 8-10 m djup och det var svårt att avgöra var sprängstenen slutade och var den naturliga hårbotten tog vid. På sprängstenen observerades även en del rödalger.

Figur 3. Artificiella rev i form av sprängsten på ca 10 m djup. På bilderna syns tarmsjöpung (*Ciona intestinalis*), vanlig sjöstjärna (*Asterias rubens*), lädermossdjuret *Alcyonidium diaphanum* (även kallad dödmansfinger), bladmossdjur (*Flustra foliacea*) och hydroider (Hydroida). Foto © Marine Monitoring AB
