Projektrapport - Våtmark samt återskapande av bäckfåra i Dal, Ucklum

Bilaga 1

1 Projektrapport – Våtmark samt återskapande av bäckfåra i Dal, Ucklum

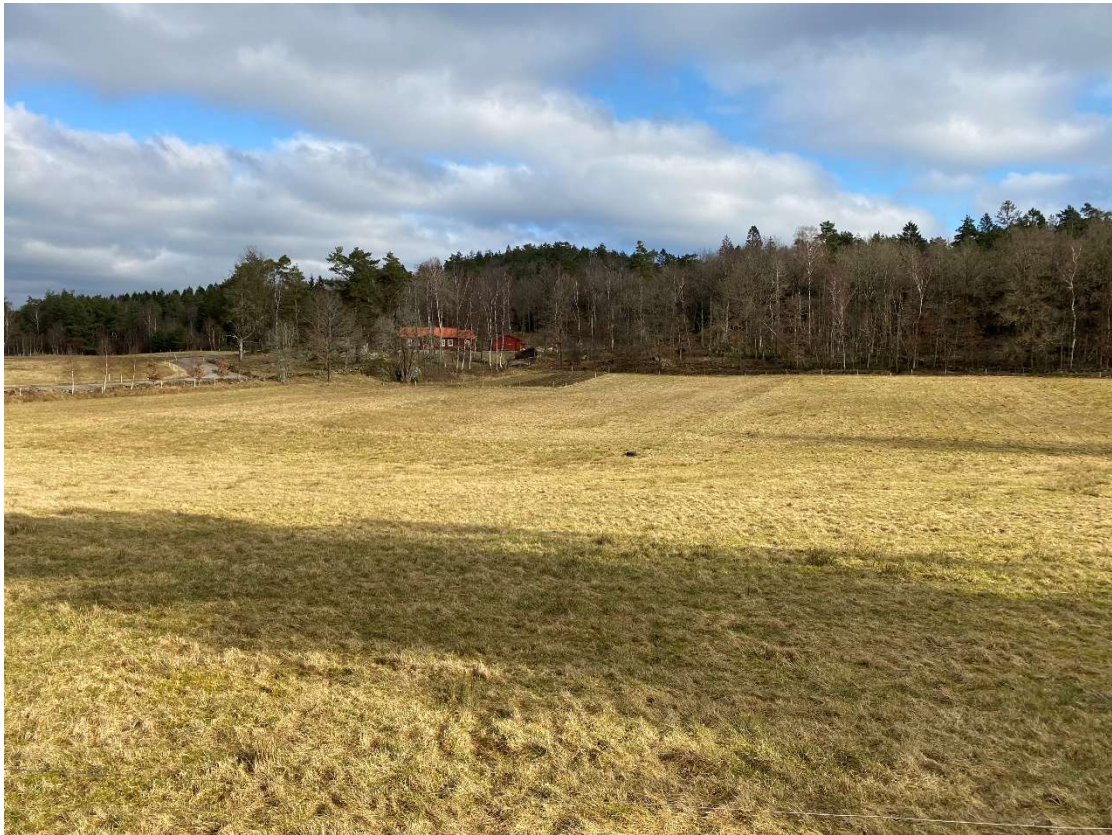
Figur 2: Bild innan åtgärd. Foto taget vid platsbesök i mars 2024. 8+ffjorlar

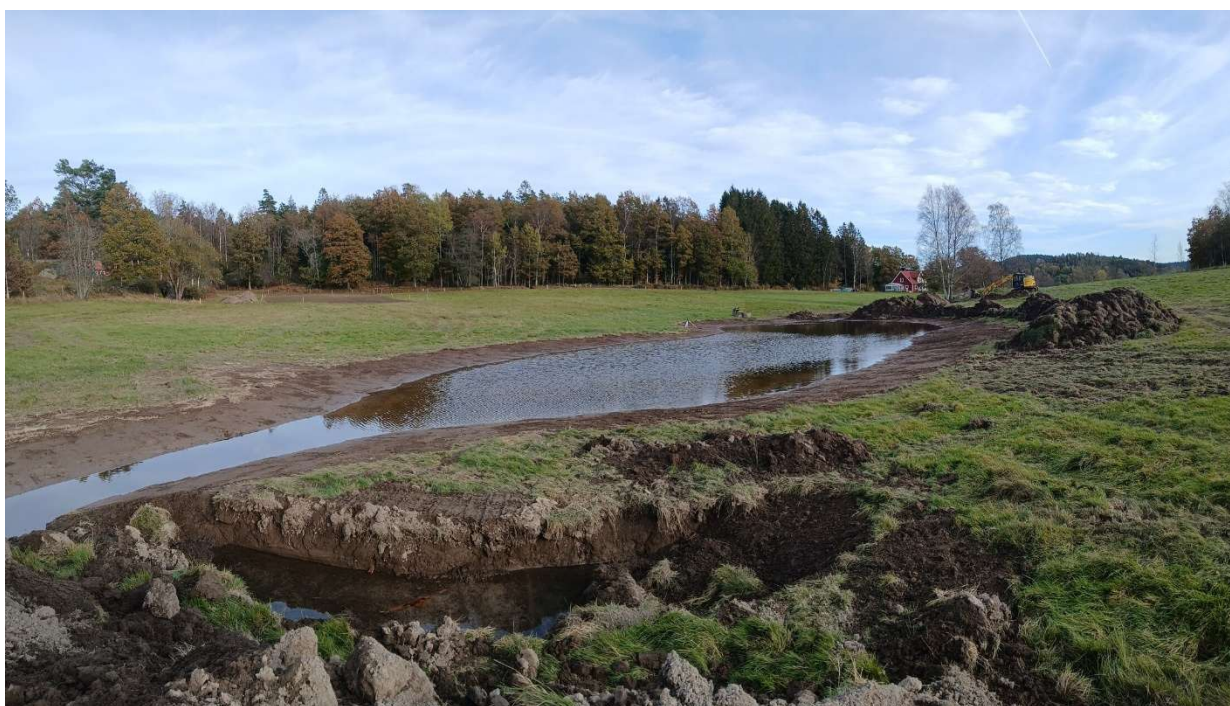
Figur 4: Framtagande av våtmark. Foto Kristian Littke, 8+ffjordar. (2025-10-20).

Efter inkommande kulvert från vägen som släpper vatten från ett tillrinningsområde på omkring 23 hektar har en våtmark anlagts. Våtmarken har främst anlagts genom dämning, enbart ytterst lite schaktning behövdes för själva våtmarken.

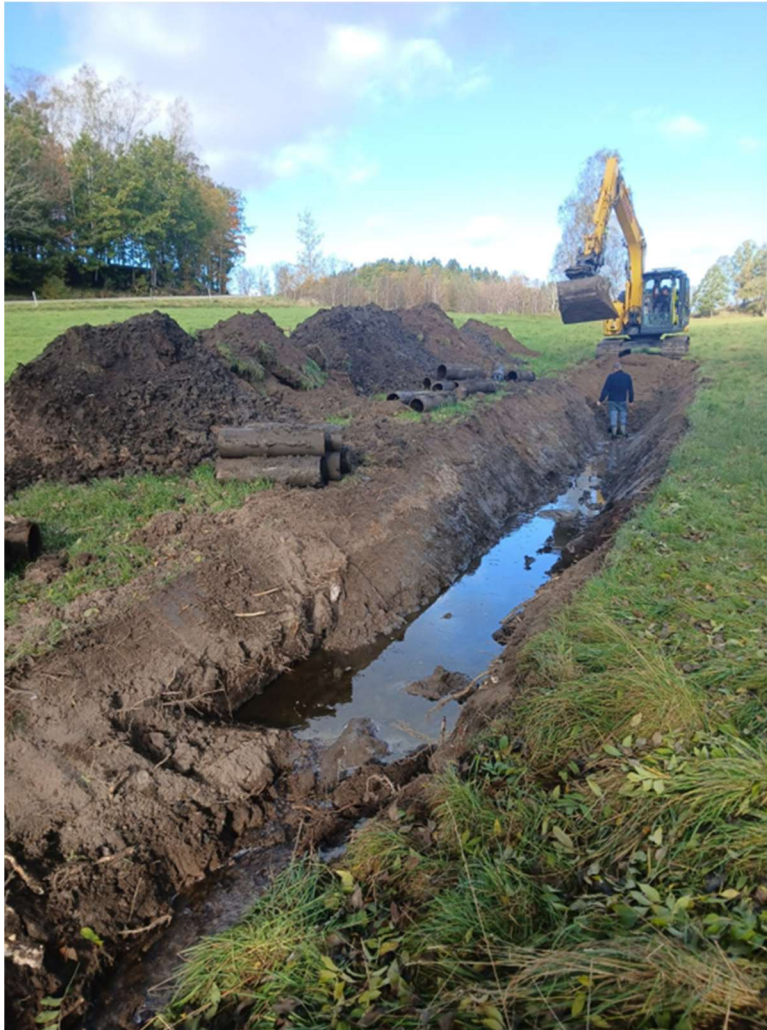
*Figur 5: Upptagning av kulvert och grävning av ny bäckfåra.
Foto Kristian Littke, 8+ffjordar (2025-10-08)*

Efter våtmarken har en kulvert tagits upp där vattendraget tidigare letts. Den nya fåran går i samma sträckning som den upptagna kulverten. I samband med att kulverten togs upp och bäckfåran återskapades behövdes en del grävarbete göras.

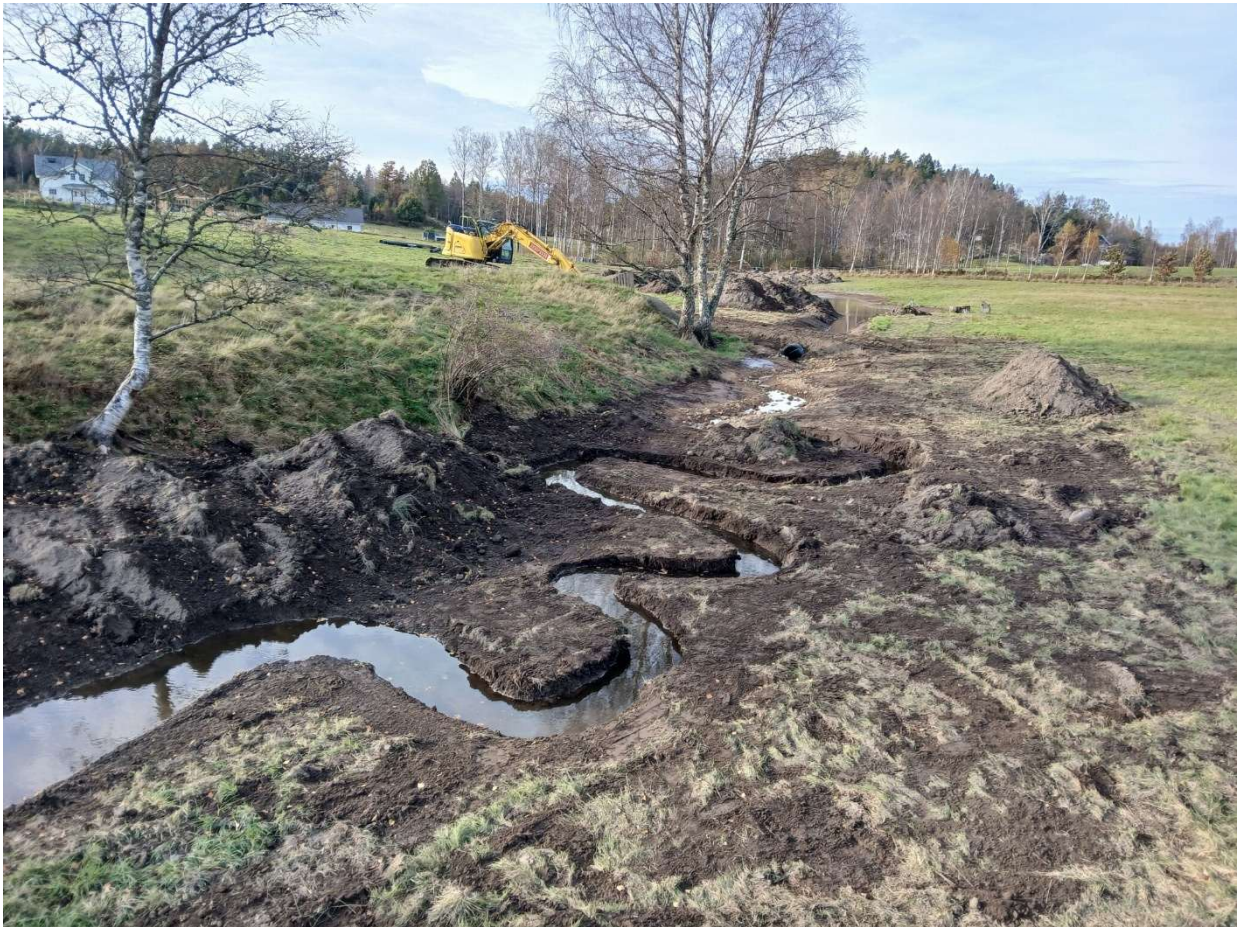
Figur 6: Meandrande del av bäckfåran. Foto Kristian Littke, 8+ffjordar. (2025-10-20)

Den nya bäckfåran har olika hydromorfologiska typer beroende på lutningen. Den övre delen av bäckfåran har låg lutning och blir mer lugnflytande med finkornigt material med sand och grus samt en svämplan. Längre nedströms är lutningen högre och där kommer vattnet strömma mer och bäckfåran utformas med block, sten och grus.

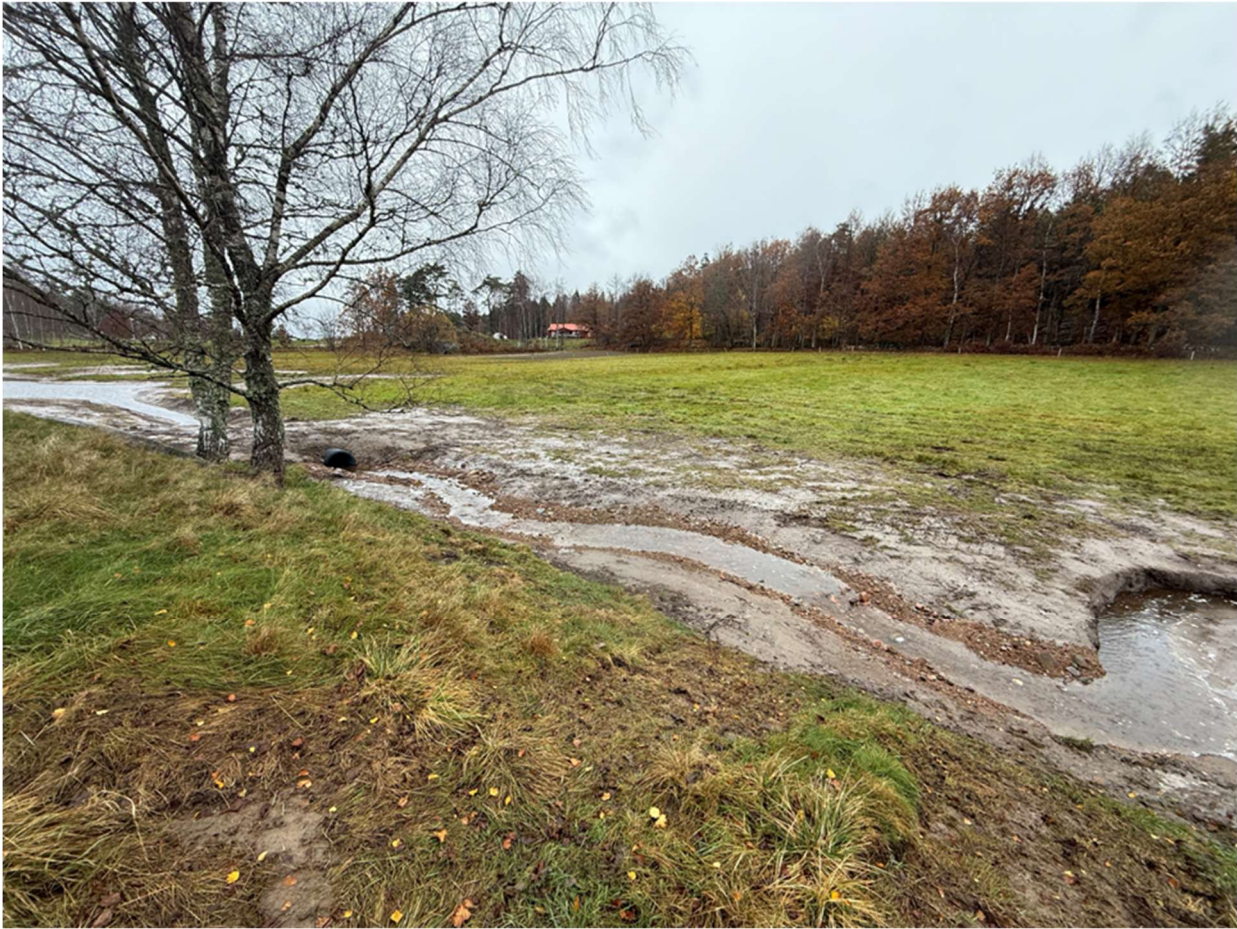
Foto 7. Färdig åtgärd. Foto Naturcentrum AB. (2025-10-30)

Två överfarter över vattendraget gjordes. Detta för att underlätta för framtida brukning av marken. I en svacka mellan de två överfarterna anlades även svämplan till vattendraget.

Då åtgärden genomfördes i oktober månad så har vi tyvärr inga bilder på när marken satt sig och nytt gräs kommit upp. Bilderna ser därför lite leriga ut, men till våren/sommaren kommer åtgärden se helt annorlunda ut när marken fått tid att sätta sig och ny grönska kommit upp.
