## Förstudie – Restaurering av vattenmiljöer i Forshälla

Naturcentrum AB

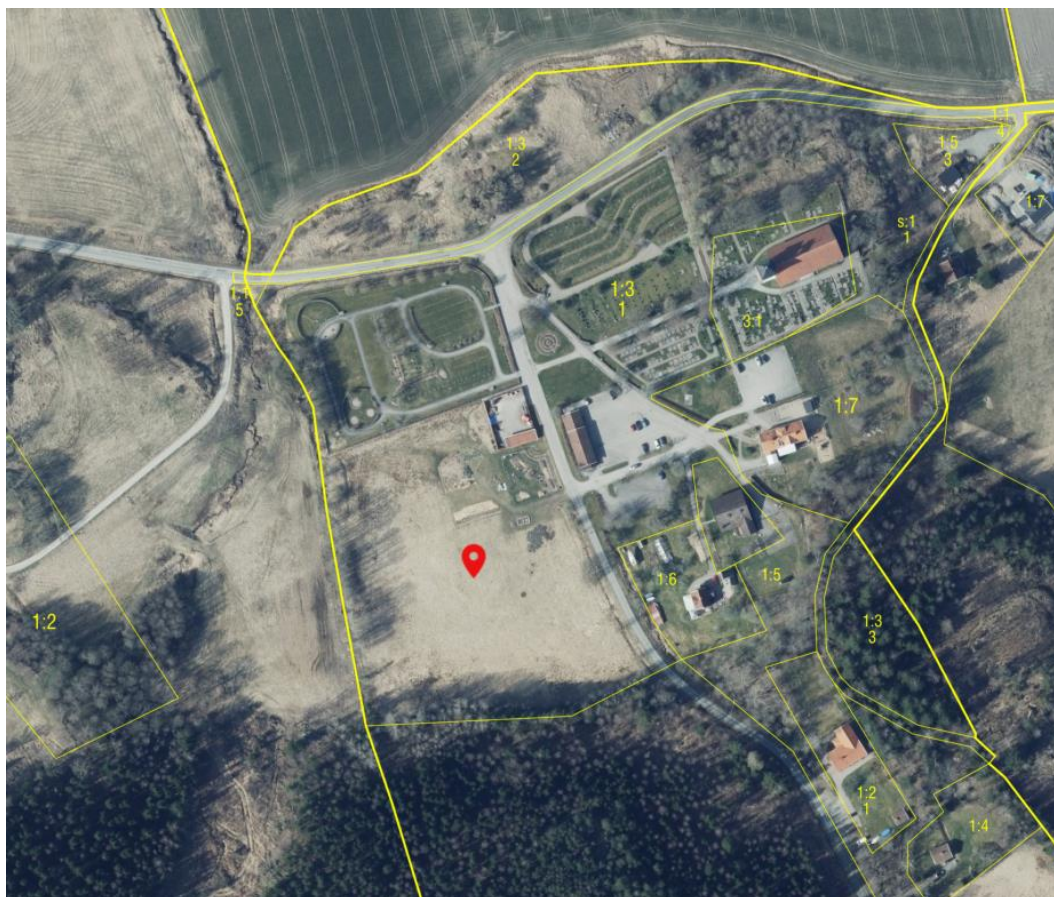
Figur 1. Översikt över området från lantmäteriets minkarta.lantmateriet.se där fastighetsgränser är inritade. Åtgärdens mittpunkt är markerat med röd punkt.

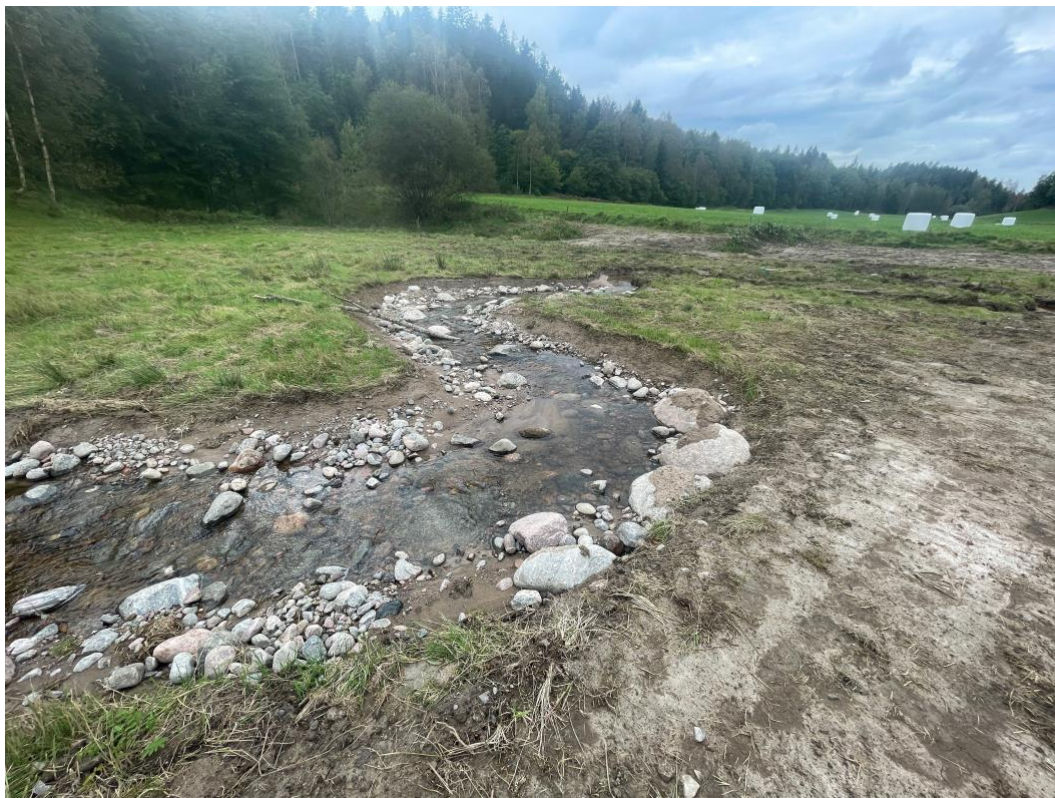
*Figur 4. Liknande återskapad strömvattenmiljö på tidigare kulverterad sträcka. Fåran vid Forshälla kommer att bli liknande men något mindre i och med det mindre tillrinningsområdet.*

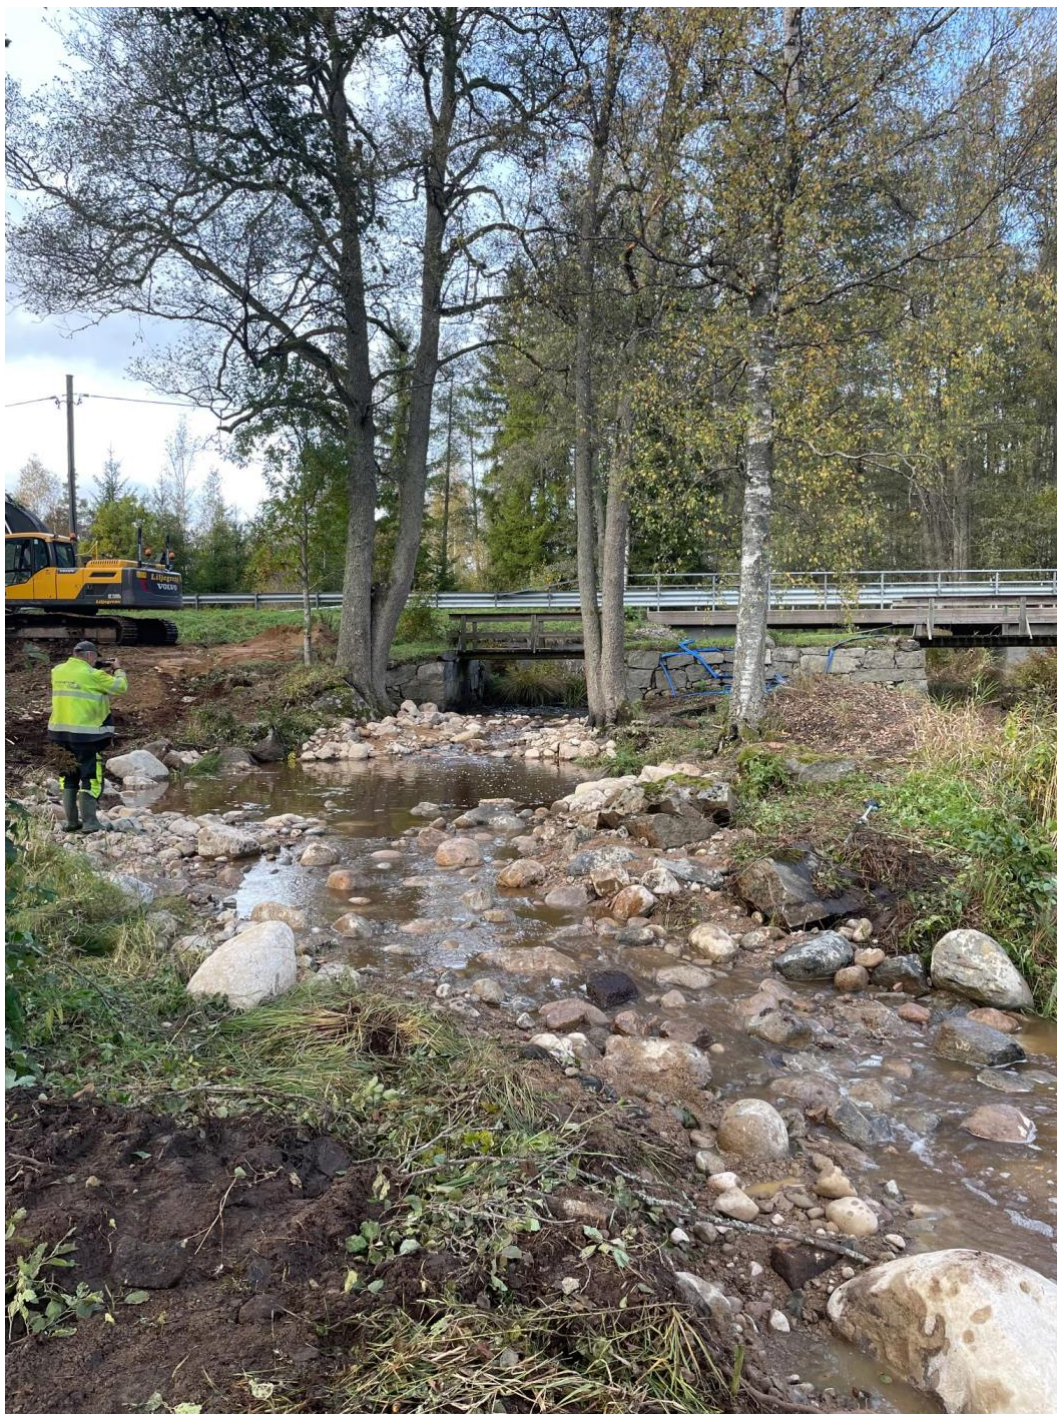
*Figur 5. Återskapad strömmande vattenmiljö där ett lugnare parti med mer stillastående vatten (en pool) har skapats likt det som föreslås vid Forsbälla.*

breda (se exempel på skapade lugnvattenmiljöer i samband med restaurering av strömmande vattenmiljöer i figur 5).
